# PLAN BÁSICO DE ORDENAMIENTO TERRITORIAL DE YARUMAL

## DIAGNÓSTICO DIMENSIÓN FUNCIONAL-ESPACIAL

2022

**DOCUMENTO DE DIAGNÓSTICO FUNCIONAL**

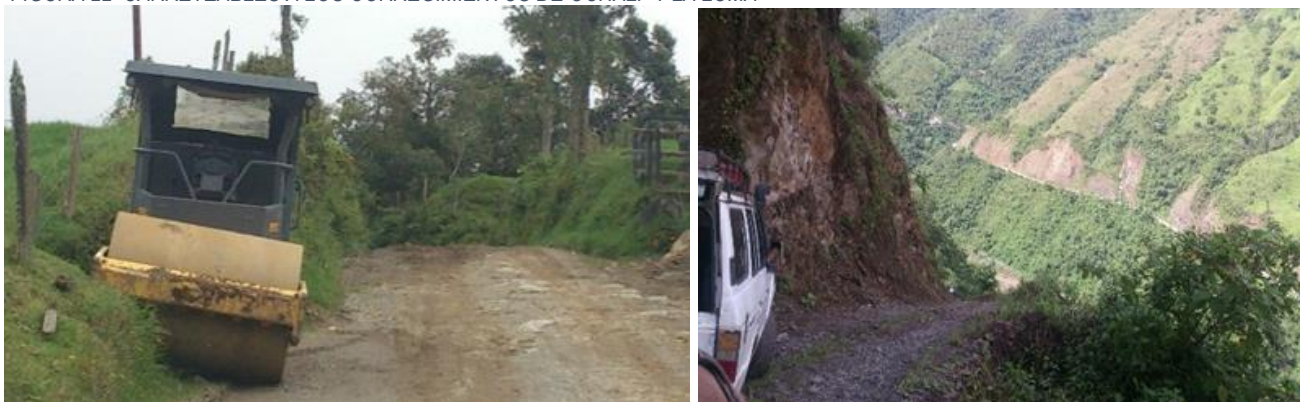
FIGURA 22 CARRETEABLES A LOS CORREGIMIENTOS DE OCHALÍ Y LA LOMA

Los primeros 10 kilómetros el carreteable con acabado en afirmado y una sección promedio de 4.5 metros, cuenca con condiciones aceptables, gracias principalmente a las condiciones topográficas del sector, que hace parte del altiplano y conforma un paisaje ondulado, de pendientes relativamente suaves y manejables, que permiten transitar a un vehículo de transporte público colectivo a una velocidad promedio de 20 km/h.

La segunda parte de la vía, que cuenta aproximadamente con 20 kilómetros se desarrolla en una topografía abrupta, que cuenta con una mayor pluviosidad y que por lo tanto se deteriora con gran facilidad. Por esta vía de muy altas pendientes, que oscilan entre el 12 al 25%, no se garantiza transitabilidad permanente y las velocidades que permite son de 10 km/h, es decir una velocidad supremamente baja, que hace que el recorrido entre la cabecera municipal y las cabeceras corregimentales de Ochalí y El Llano, tarde, cuando se puede hacer de corrido, unas tres horas, lo cual limita bastante las relaciones comerciales entre estas cabeceras, perjudicando enormemente especialmente a los corregimientos.

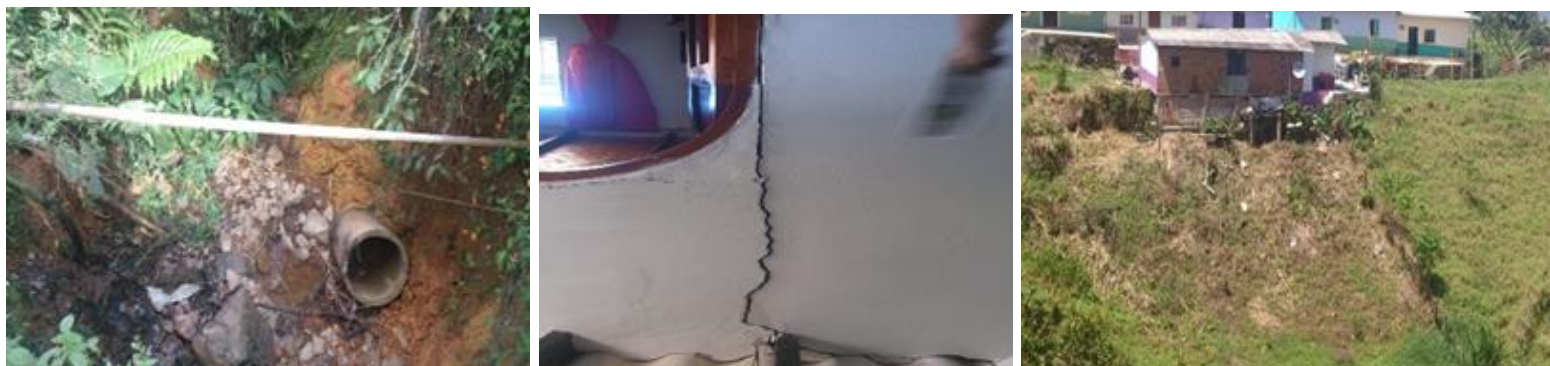
*FIGURA 36 DESCOLE DE ALCANTARILLADO, RIESGO EN EL SECTOR DE TACAMOCHO.*

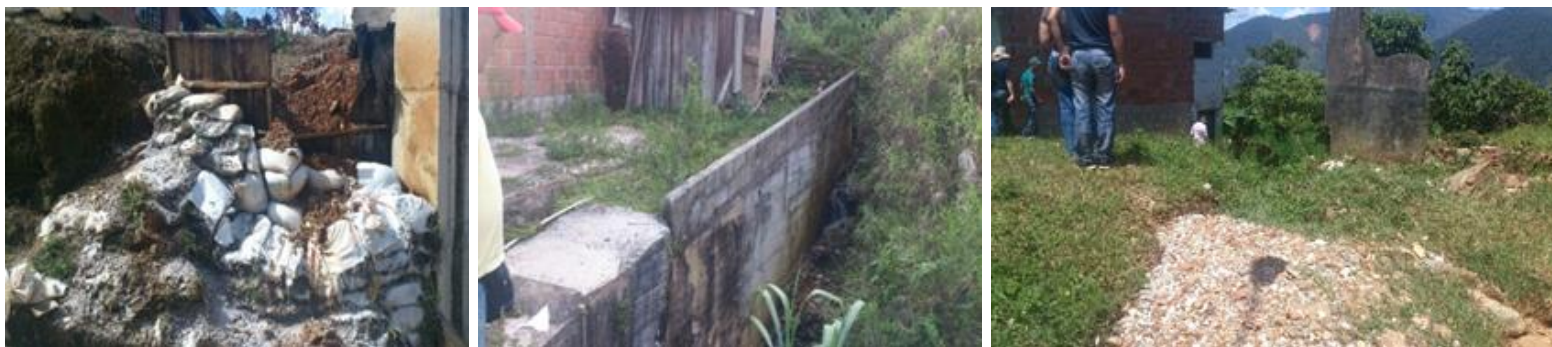
*FIGURA 37 RIESGO: MURO DE CONTENCIÓN; VIVIENDA AFECTADA Y DRENAJES PARA MITIGAR EL RIESGO.*

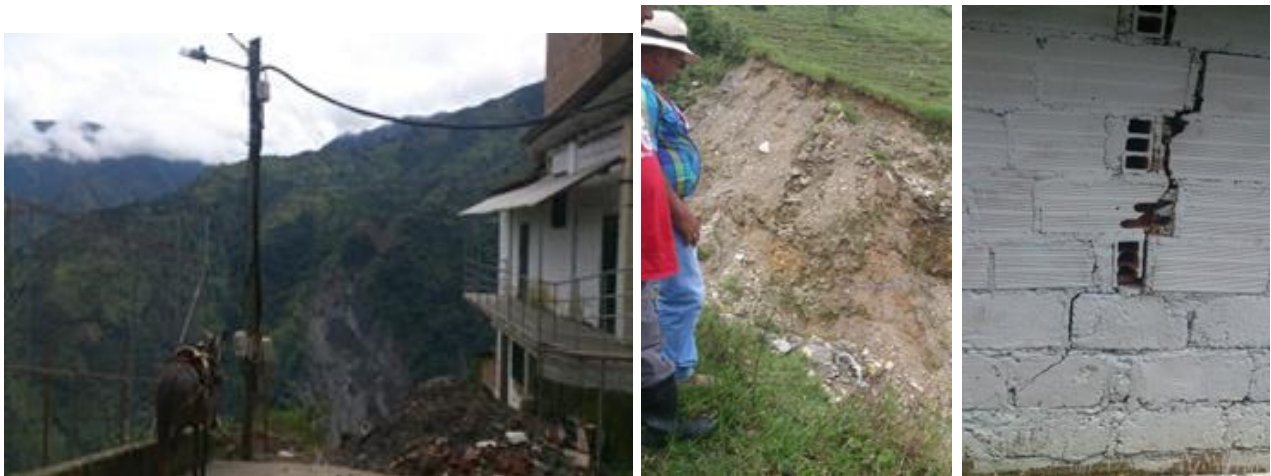
*FIGURA 46 EL LLANO: GRIETA REMONTANTE COLINDANTE CON EL CPR, VISTA DESDE EL CPR DE OCHALI Y DESDE SU BORDE; AGRIETAMIENTO DE VIVIENDAS COLINDANTES CON ESTA GRIETA.*

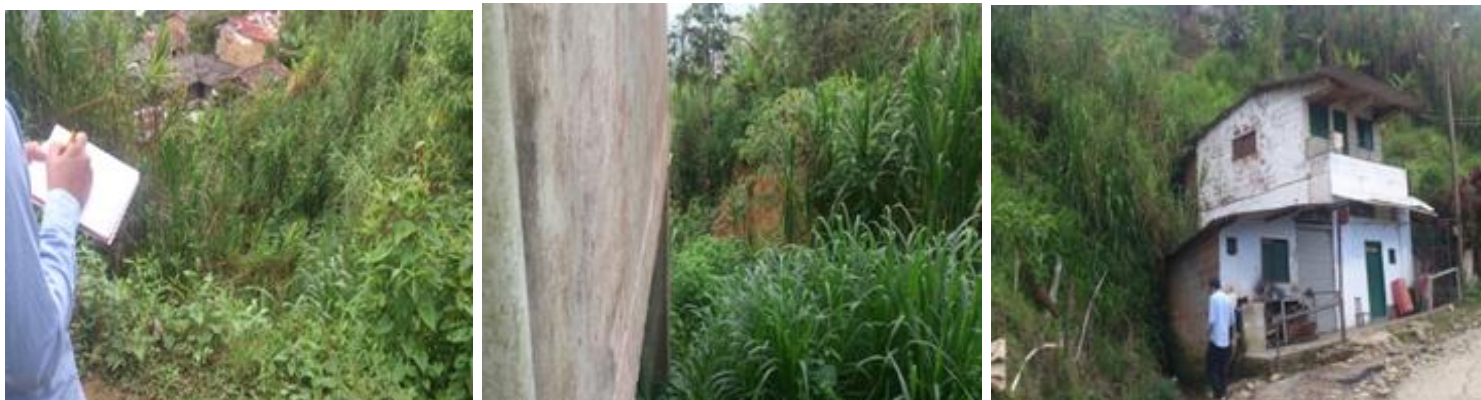
*FIGURA 53 EL CEDRO: AGRIETAMIENTOS EN LA PARTE SUPERIOR Y VIVIENDA EN APARENTE RIESGO.*

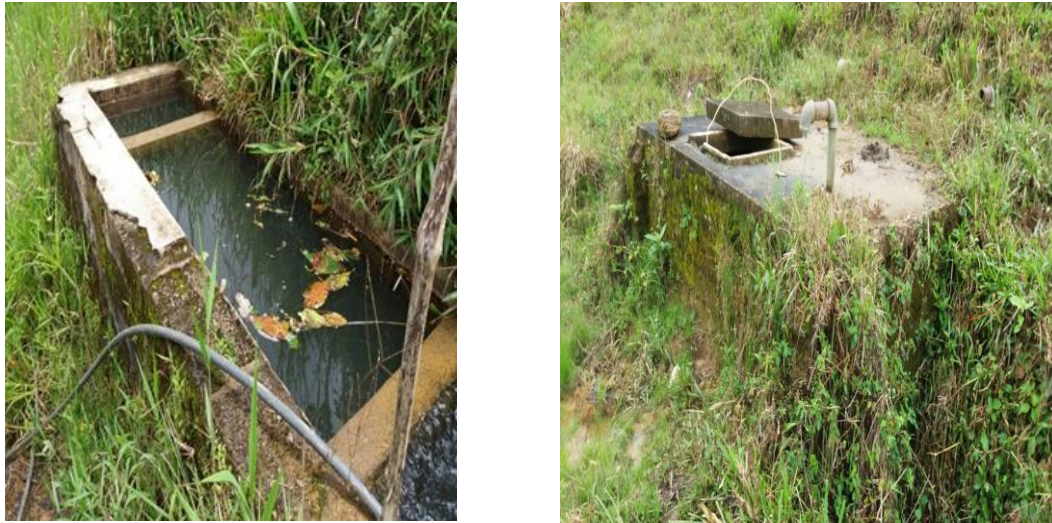
FIGURA 84. DESARENADOR Y TANQUE DE ALMACENAMIENTO DEL ACUEDUCTO DE LA VEREDA AGUACATALA

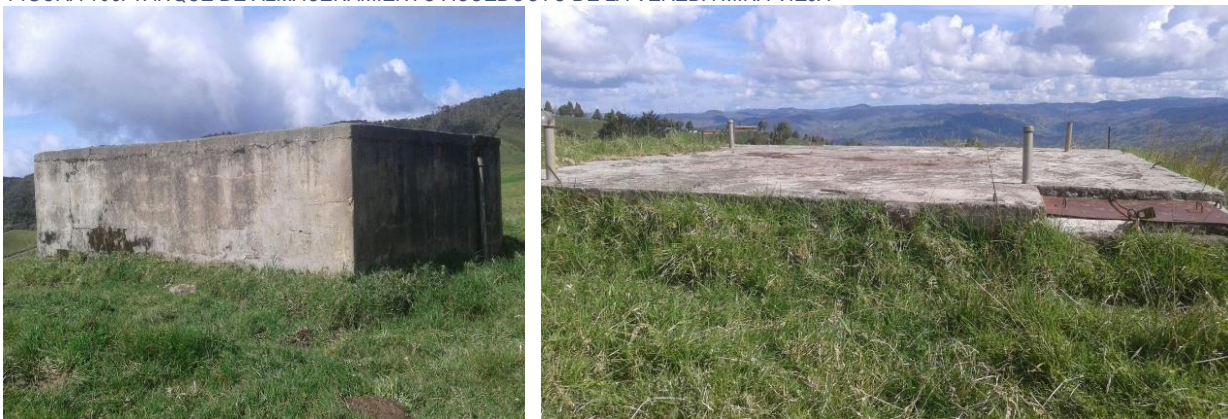
*FIGURA 108. TANQUE DE ALMACENAMIENTO ACUEDUCTO DE LA VEREDA MINA VIEJA*

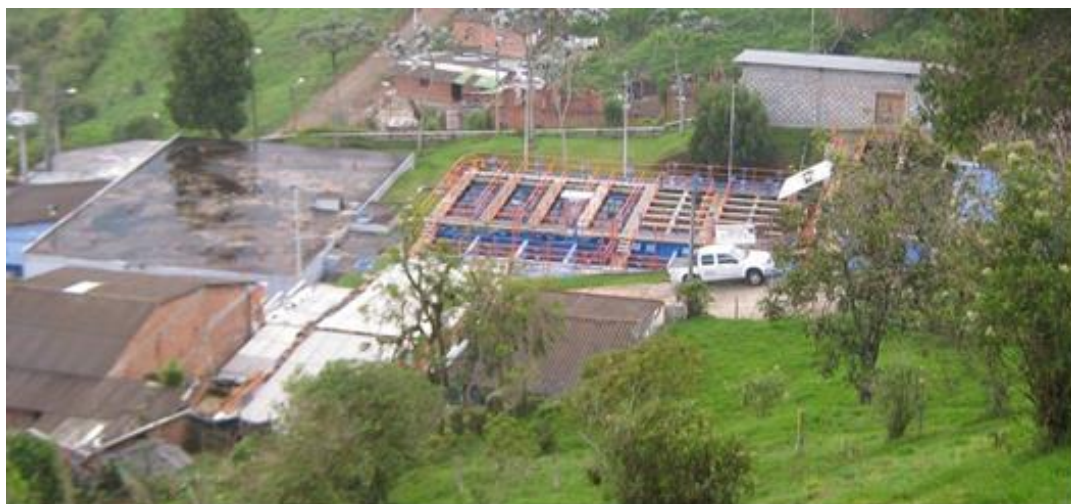
*FIGURA 135. PLANTA DE TRATAMIENTO DE AGUA POTABLE DEL ÁREA URBANA DE YARUMAL*

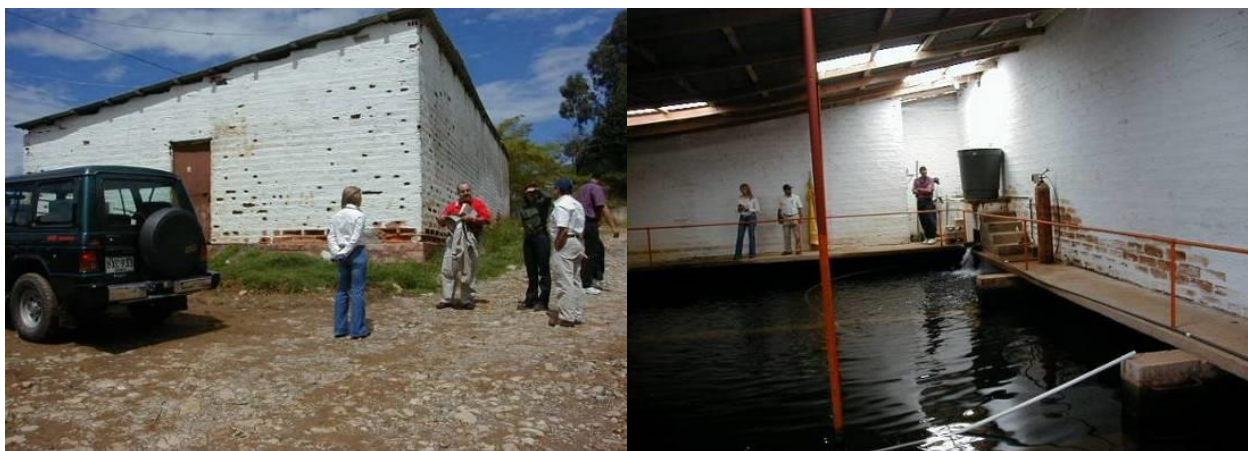
FIGURA 138. TANQUE DE ALMACENAMIENTO PROLECHE

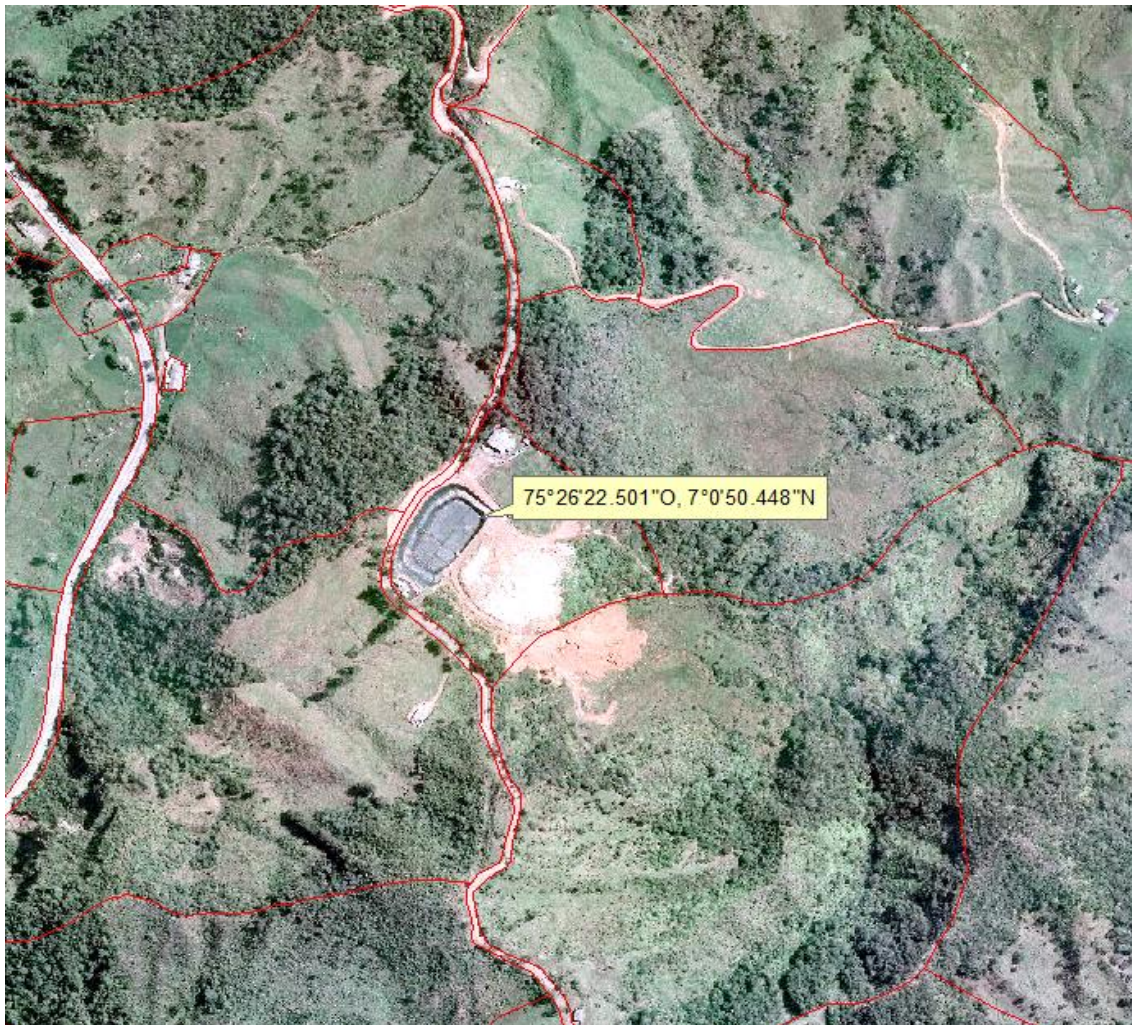
FIGURA 156. ORTOFOTO CON LAS COORDENADAS Y LOCALIZACIÓN DEL RELLENO SANITARIO LOS YARUMOS II.

El predio ocupa un área aproximada de 30.000 m<sup>2</sup> y cuenta con Licencia Ambiental otorgada mediante Resolución 130TH No. 7804 del 15 de Julio de 2010 por parte de la Corporación Autónoma Regional del Centro de Antioquia - CORANTIOQUIA. Se estima que bajo las condiciones actuales de operación el nuevo vaso tenga una vida útil de siete (7) años, la cual se ha ampliado con estrategias de optimización y reducción de residuos que ingresan al relleno.

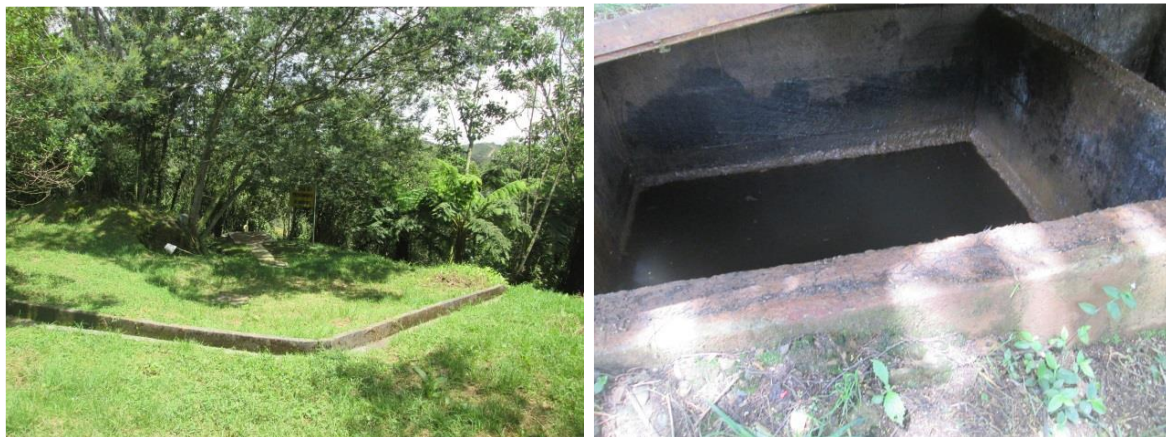
*FIGURA 158. SISTEMA DE TRATAMIENTO DE LIXIVIADOS RELLENO SANITARIO LOS YARUMOS*
